代县人民医院医技综合楼建设项目

# 水土保持方案报告表

建设单位：代县人民医院

编制单位：山西沁润泽环保科技有限公司

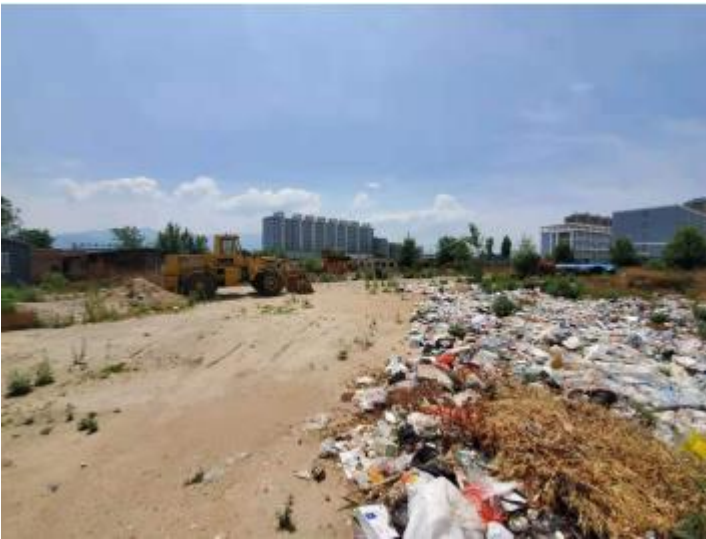
本项目占用场地现状
